①-2 通学路の危険箇所票

学校名：	石見中学校	危険箇所No.	石見-46	県名：	島根県
市町村名：	邑南町	路線名：	(町)石見中央線	道路管理者：	島根県

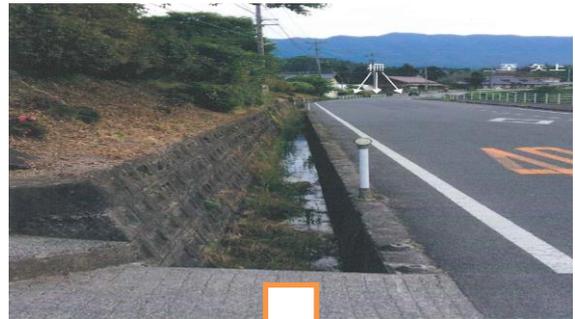
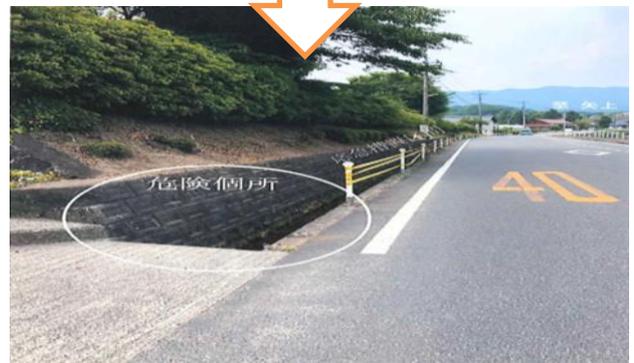
危険箇所状況写真

学校正門左手すぐからおよそ100mの区間（学校の敷地と民家の境界付近）に柵等 H30
がない。また、その先には柵が設置されている。

- ・ 道路交通法上、自転車で行く生徒は側溝の横を歩くことになる。
- ・ 本年度に入り、1年生2名が下校中に側溝に落ち、軽傷を負っている。

中学校から道に出る坂の下には柵等がない。

側溝に落ちる可能性がある箇所に柵もしくは溝蓋を設置してほしい。

対策状況	対策内容	対策実施者	対策実施時期	対策完了時期
①	危険テープの設置	邑南町	H30	H30完了
④	視線誘導標識（デリネーター）の設置	邑南町	未定	
④	道路改良	邑南町	計画中	
	転落防止対策	邑南町	R1
