# 大規模盛土造成地マップ

このマップは、谷や沢、傾斜地を大規模に埋め立てた造成地（大規模盛土造成地）のおおむねの位置を示したものです。大規模盛土造成地が身近に存在するかどうかを知っていただくことにより、住民の皆様の防災意識を高めていただくために作成しました。

この『大規模盛土造成地マップ』は、地震防災対策の強化を図り、安全・安心なまちづくりを進めるために、島根県が実施した調査の結果に基づき作成されています。

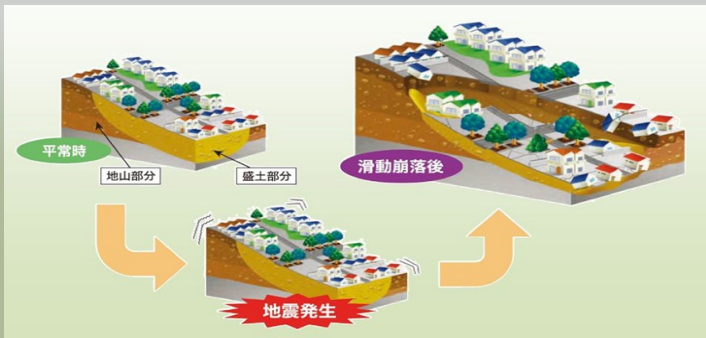
造成地において、地震時に盛土が動いたり、崩れたりする現象のことです。

滑動崩落が発生すると、大切な財産だけでなく、命さえも失われることがあります。

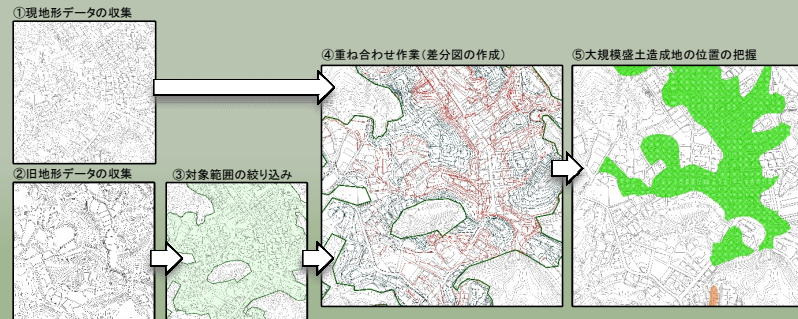
この『大規模盛土造成地マップ』は、平成29年度に実施した調査の結果、一団の住宅地の中で大規模盛土造成地と判定されたおおむねの位置を示したものです。

宅地造成前後の新旧の地形図データをコンピュータ上で重ね合わせ、造成後の地盤の高さが造成前より高くなっているところで一定規模以上のものを大規模盛土造成地と判定しています。
