邑南町立石見中学校現況配置図

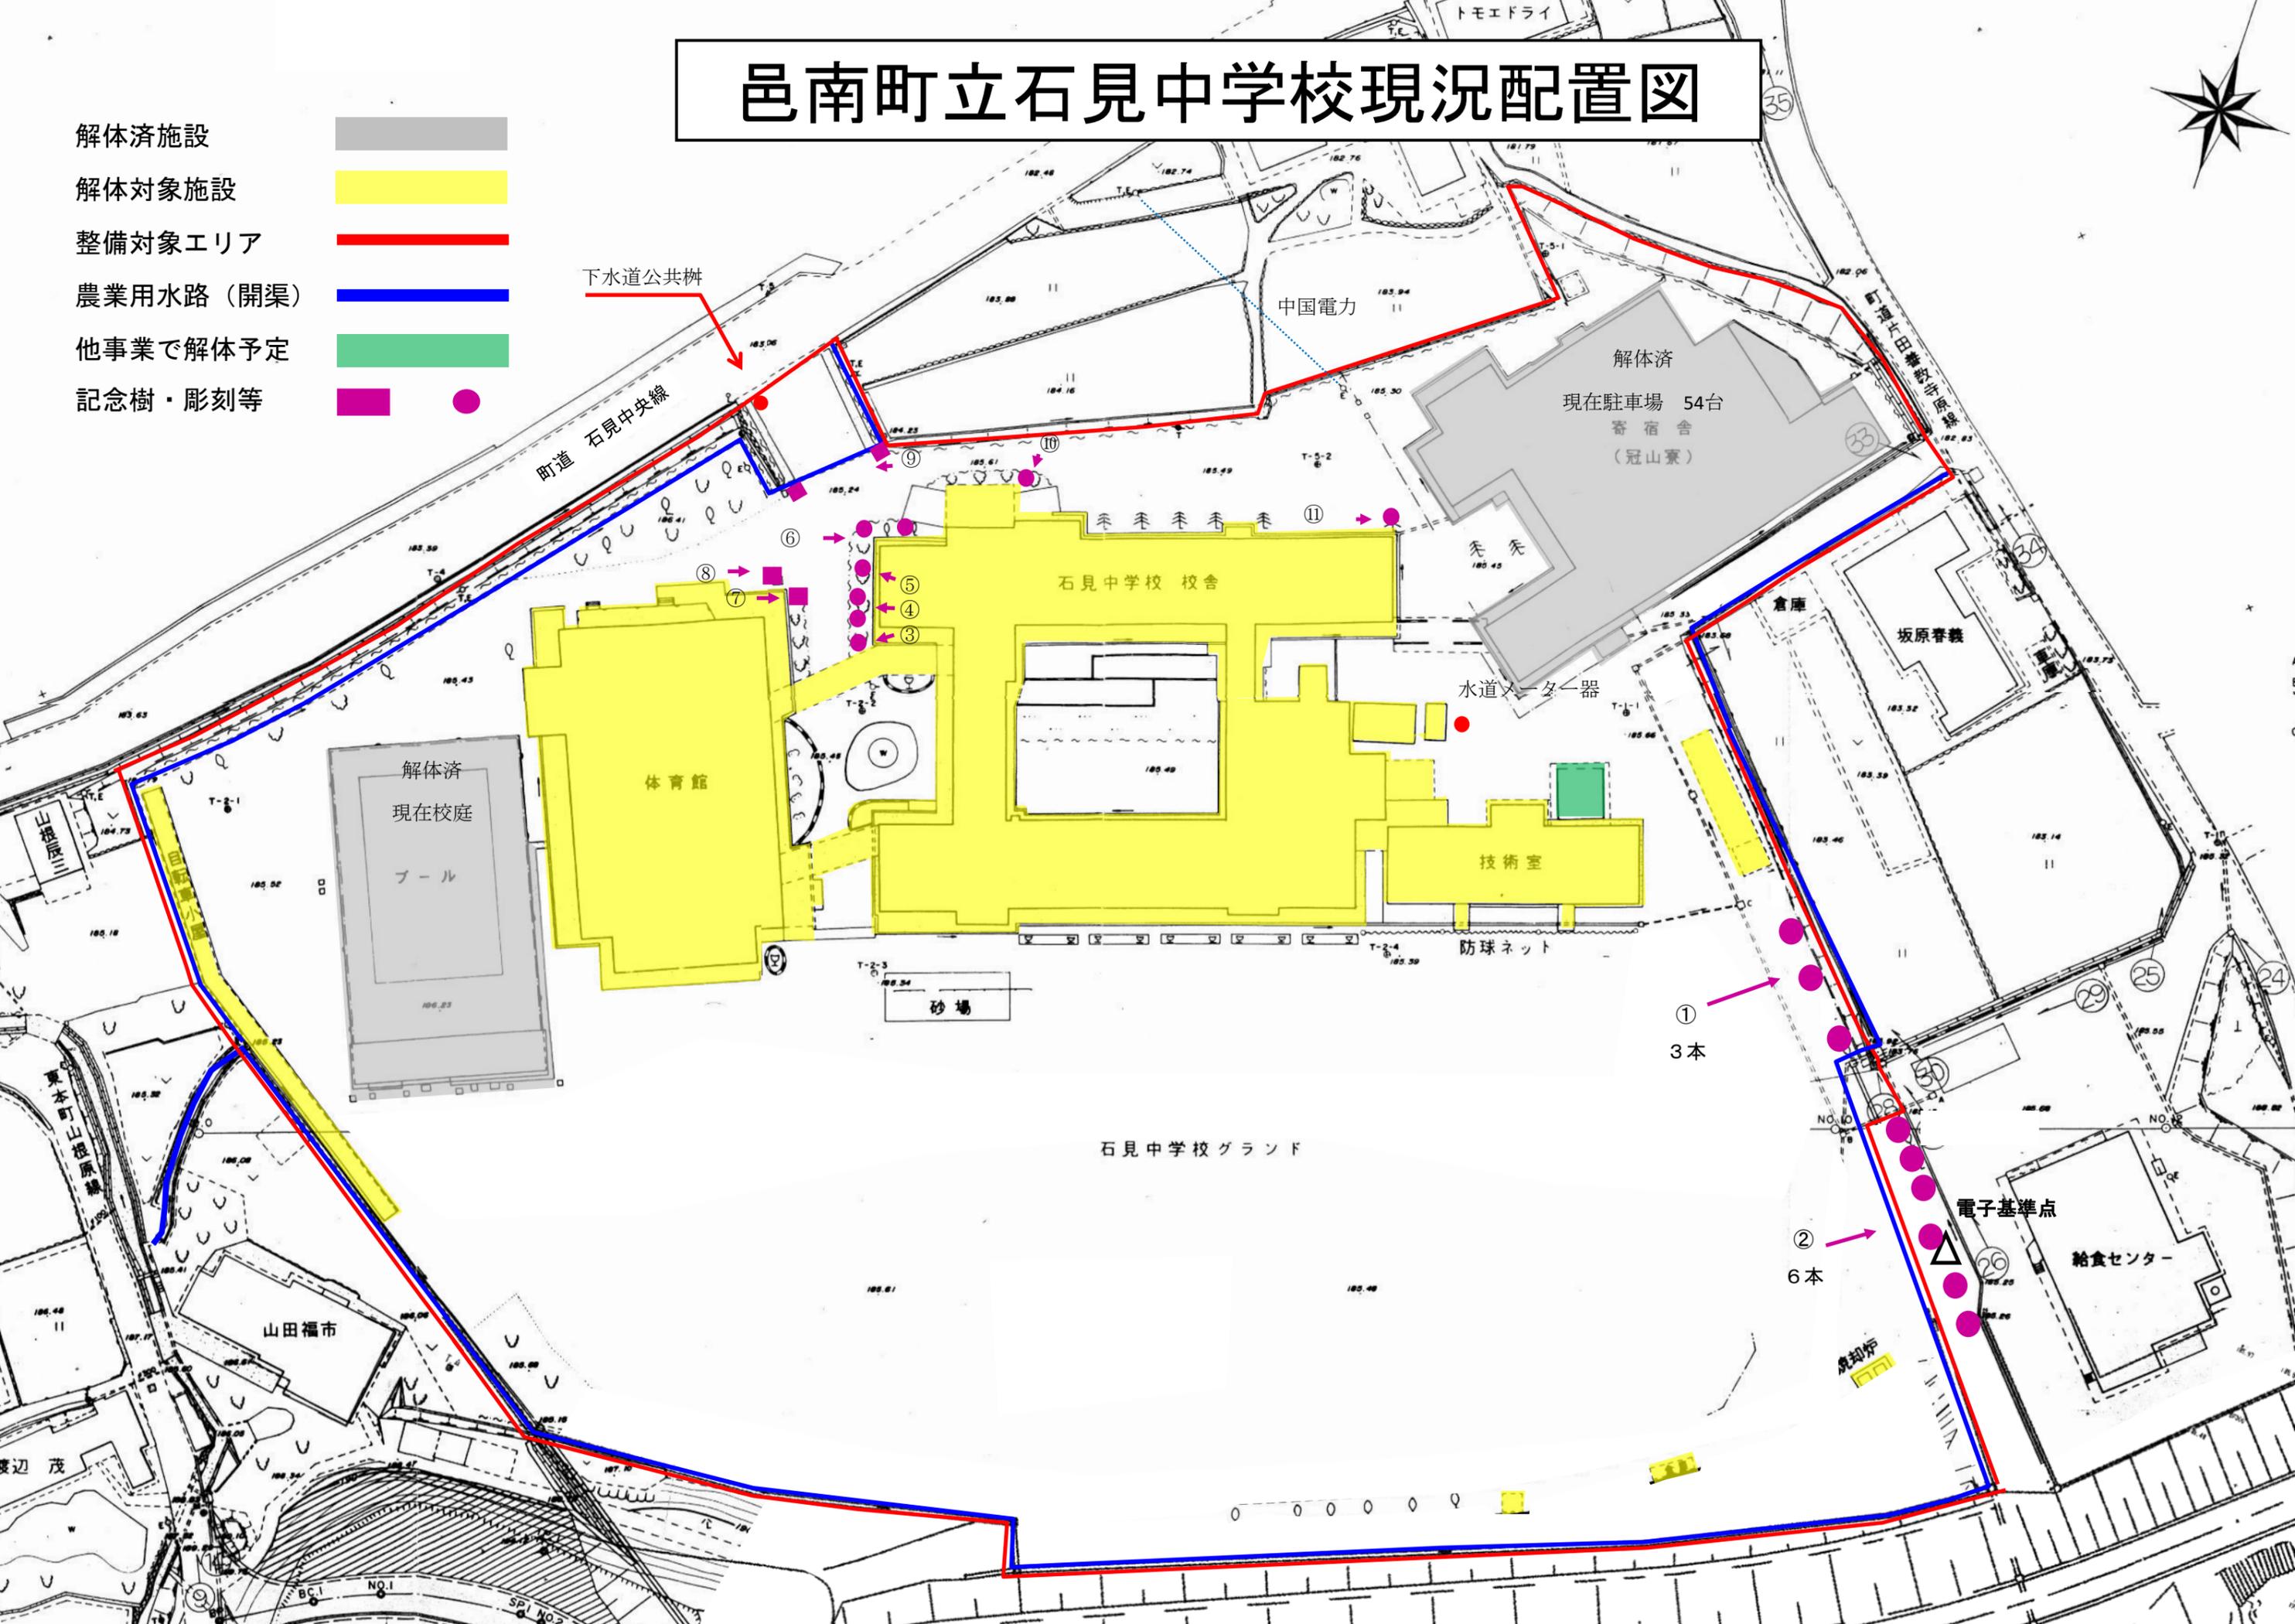
- 解体済施設
- 解体対象施設
- 整備対象エリア
- 農業用水路（開渠）
- 他事業で解体予定
- 記念樹・彫刻等

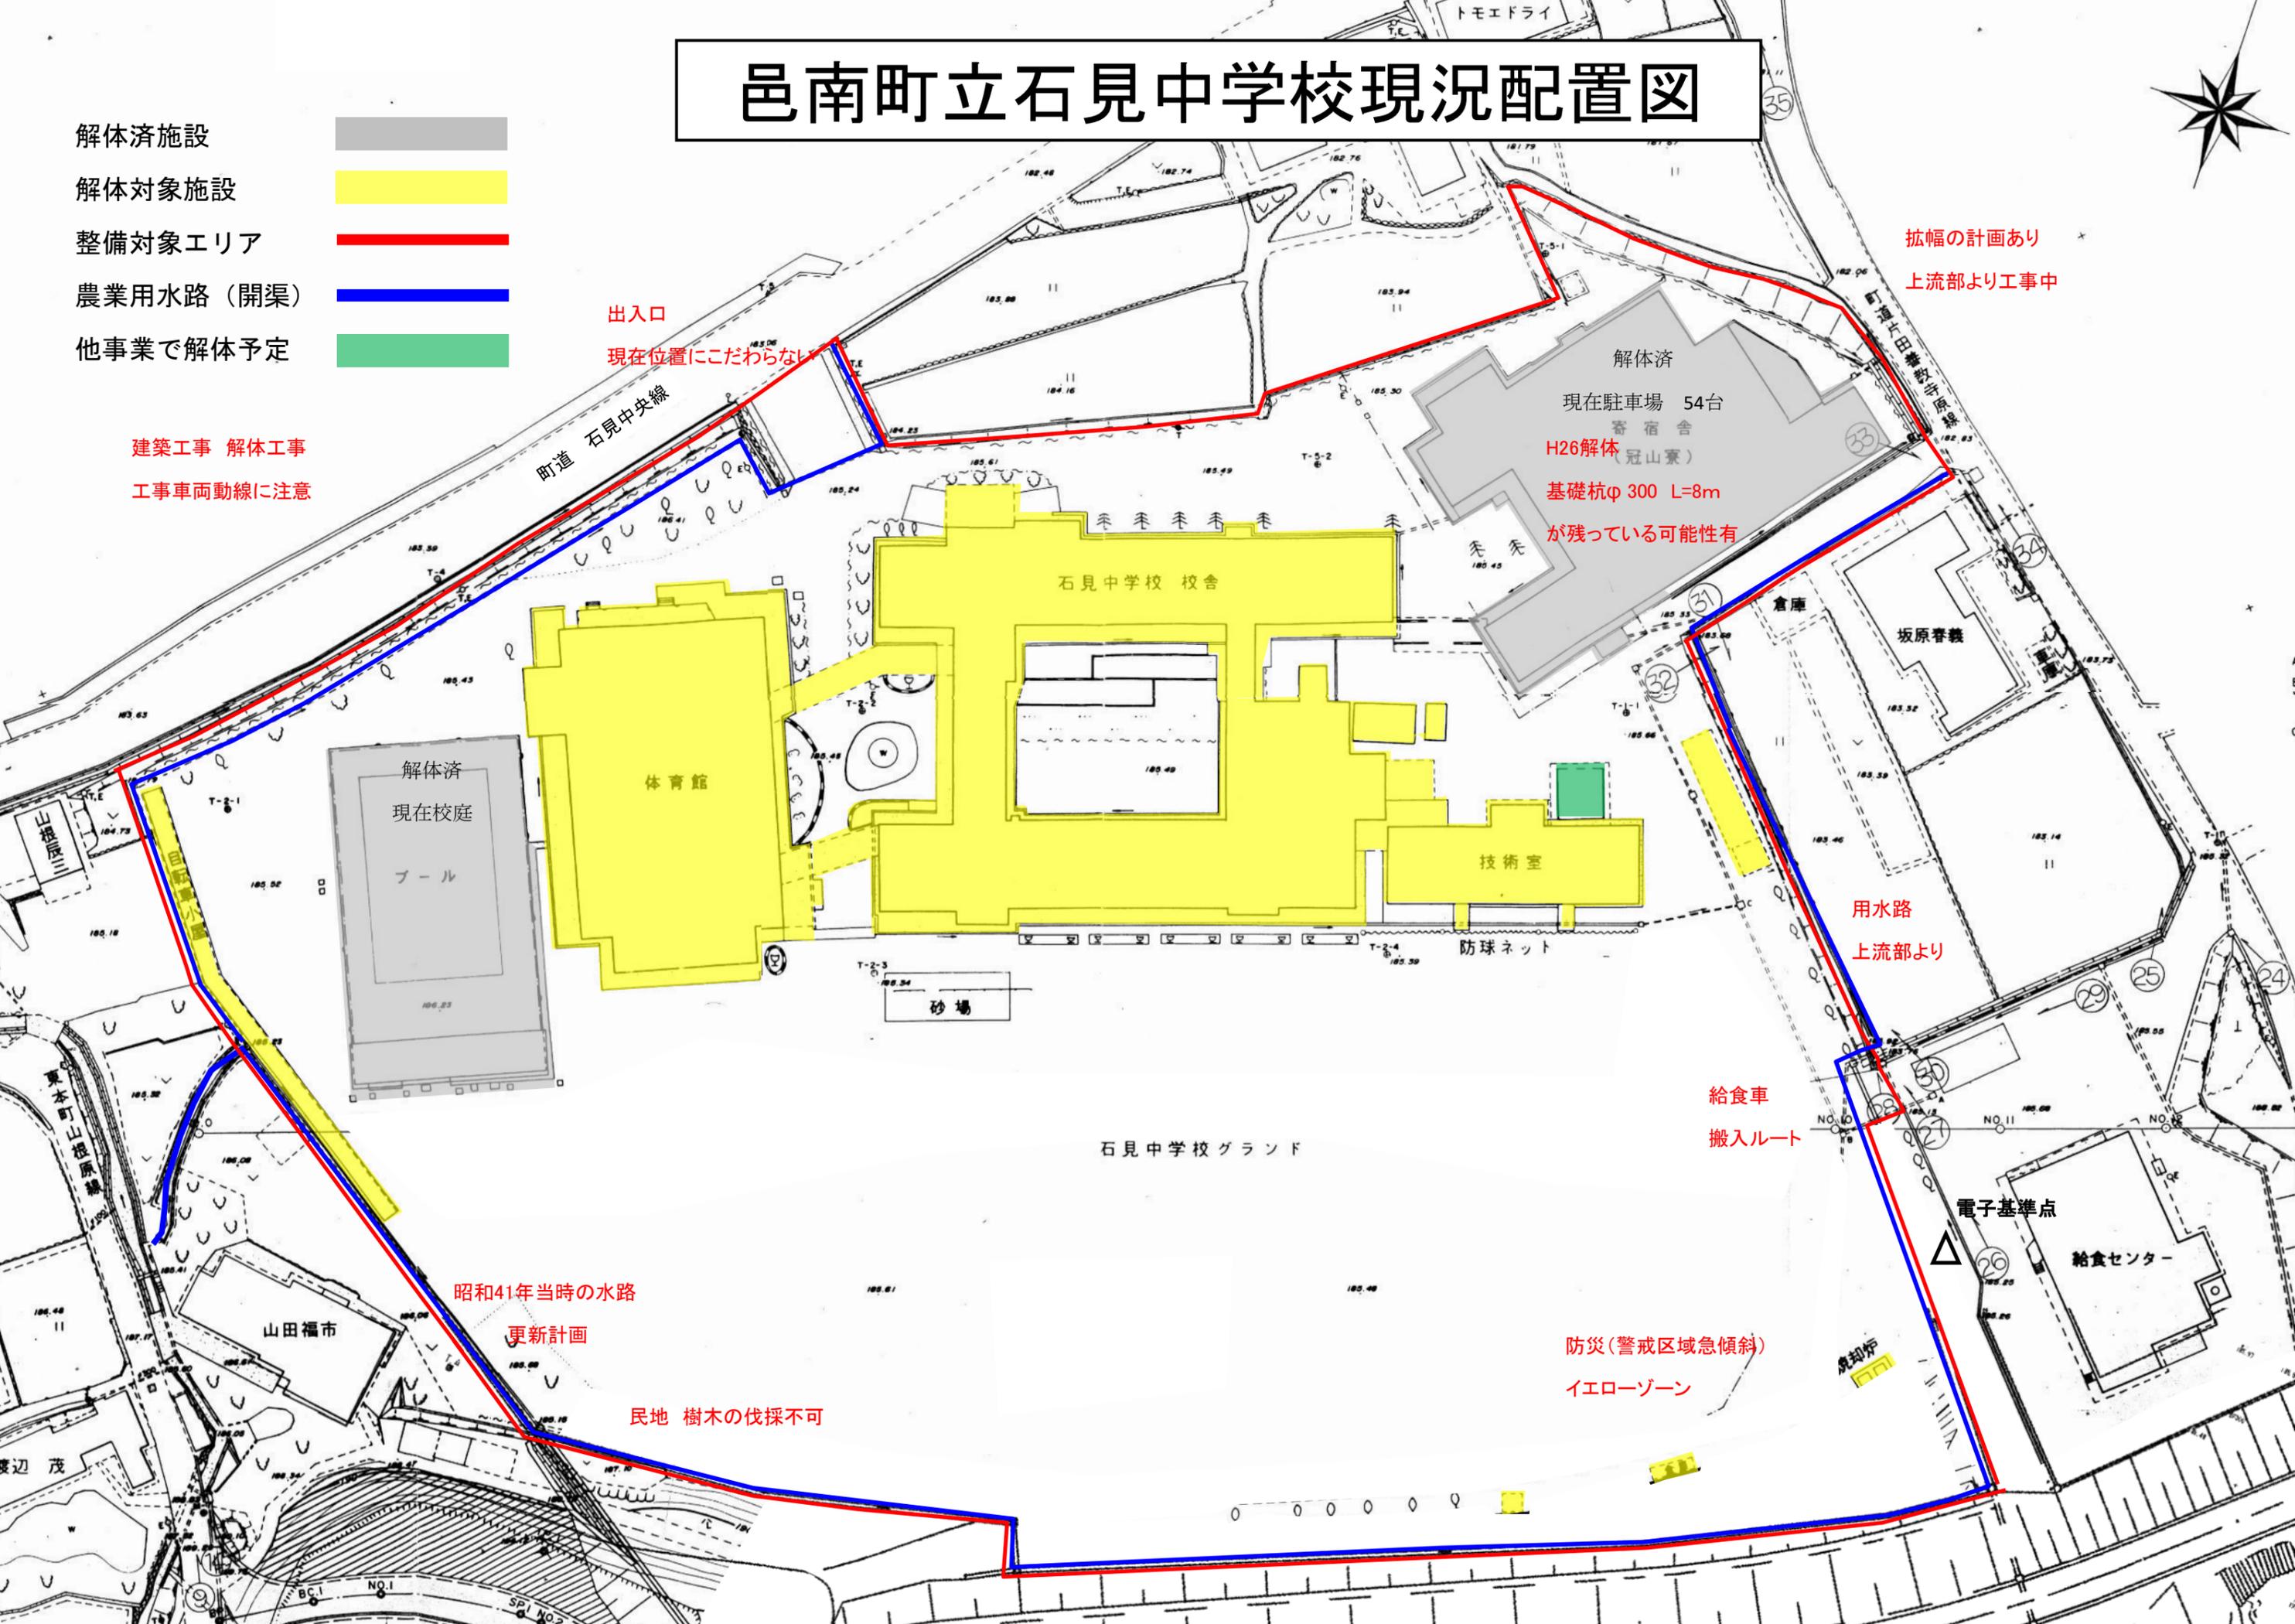
邑南町立石見中学校現況配置図

- 解体済施設
- 解体対象施設
- 整備対象エリア
- 農業用水路（開渠）
- 他事業で解体予定

建築工事 解体工事
工事車両動線に注意

拡幅の計画あり
上流部より工事中

出入口
現在位置にこだわらない

解体済
現在駐車場 54台
寄宿舍
H26解体 (冠山寮)
基礎杭φ300 L=8m
が残っている可能性有

用水路
上流部より

給食車
搬入ルート

防災(警戒区域急傾斜)
イエローゾーン

昭和41年当時の水路
更新計画

民地 樹木の伐採不可
